# 導入事例・テストデータ集

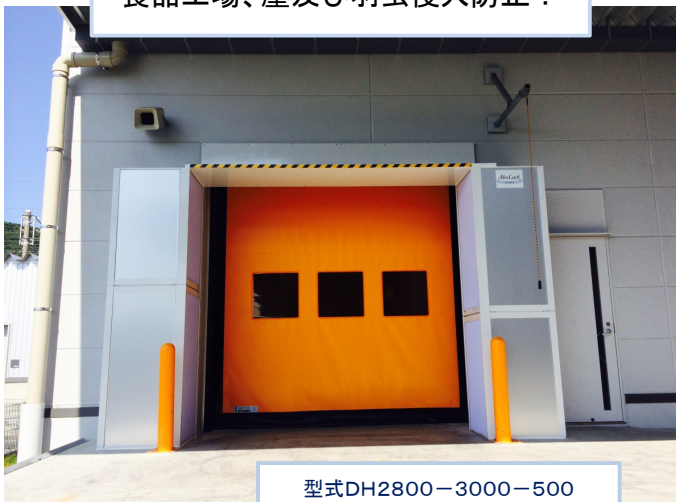
食品工場、塵及び羽虫侵入防止！

型式DH2800-3000-500  
(高さ) (巾)

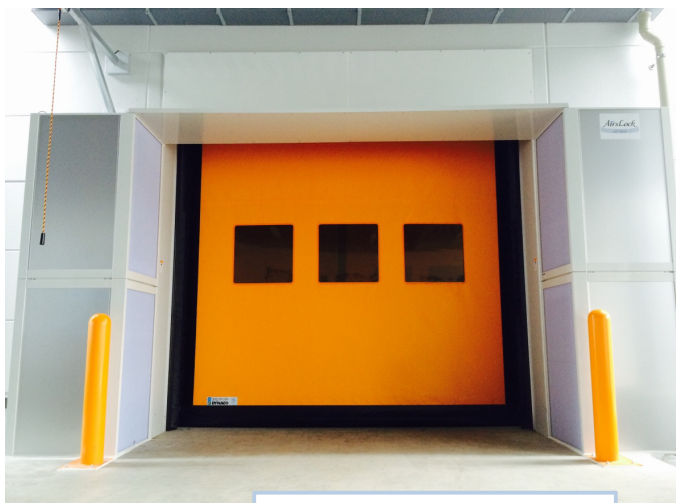
型式DH2500-3000-500  
(高さ) (巾)

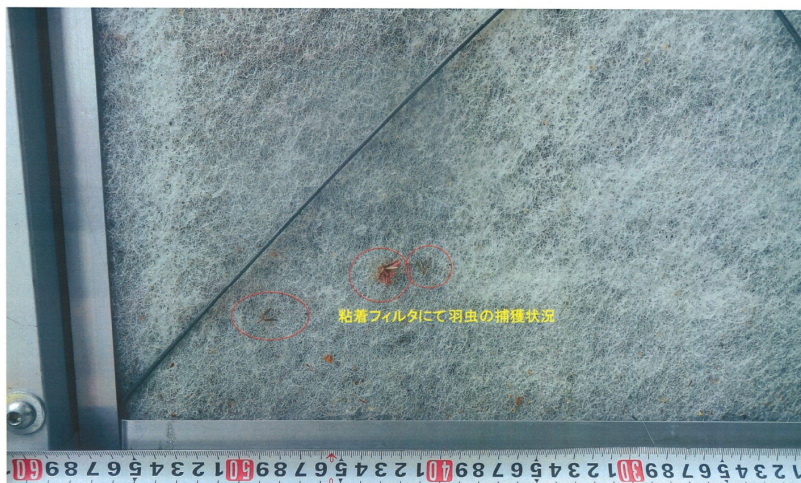
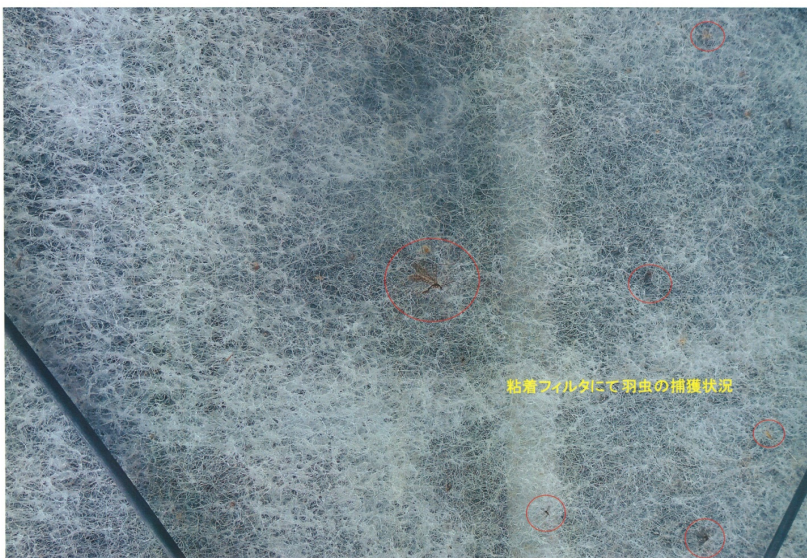
小さな羽虫などでお困りの方へ  
粘着フィルター『ガムタック』羽虫補虫テスト

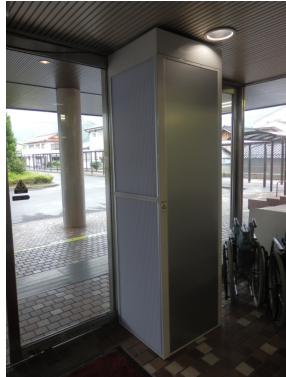
懸案事項  
自動ドア開閉時、冷気流入が問題  
正面入口にエアカーテン・AirsLockを設置、性能評価を図る

1. 温度が3℃位の違い有(室内温度18℃ ⇒ 21℃)
2. 冷気流入防止、効果大

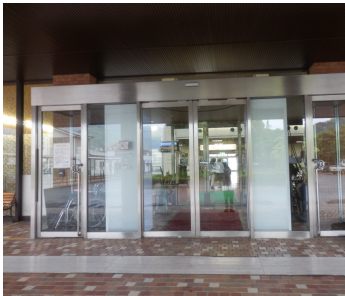
正面入口にエアカーテン・AirsLockを設置

性能評価(エアカーテン稼働)

外部からの塵・花粉・付着塵の捕集効果大

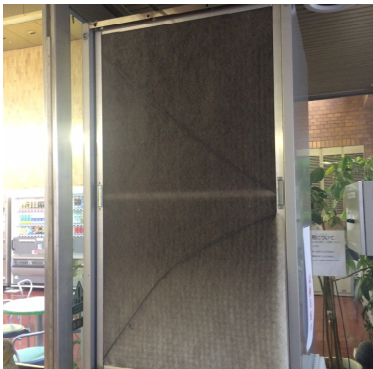
3か月使用、吸込み口(上部フィルターの状態)

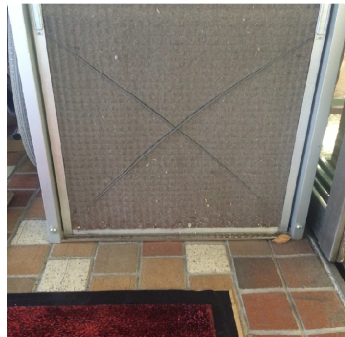
吸込み口(下部フィルターの状態)

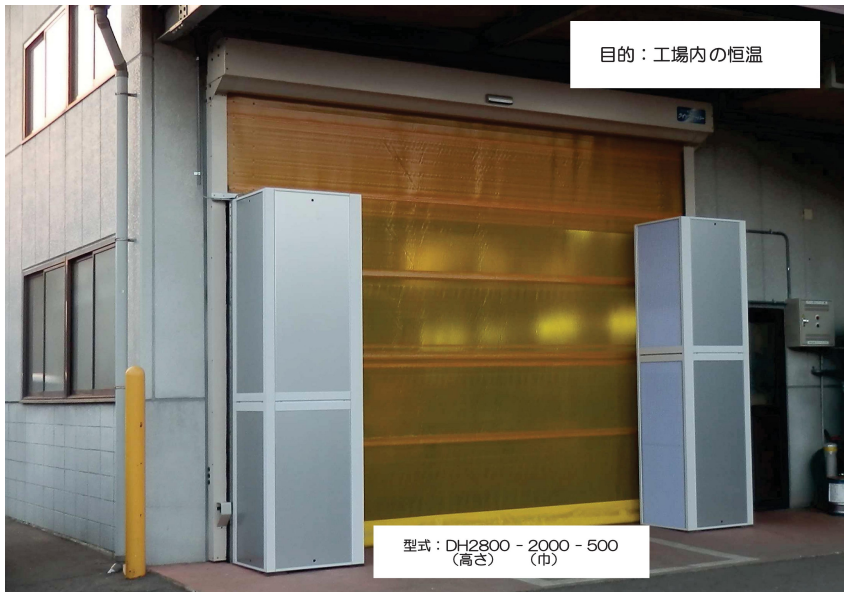
目的：工場内の恒温

型式：DH2800-2000-500  
(高さ) (巾)

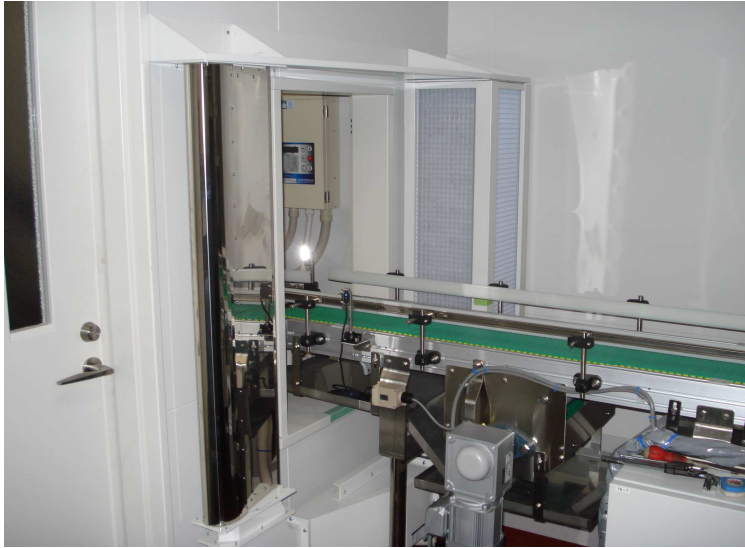
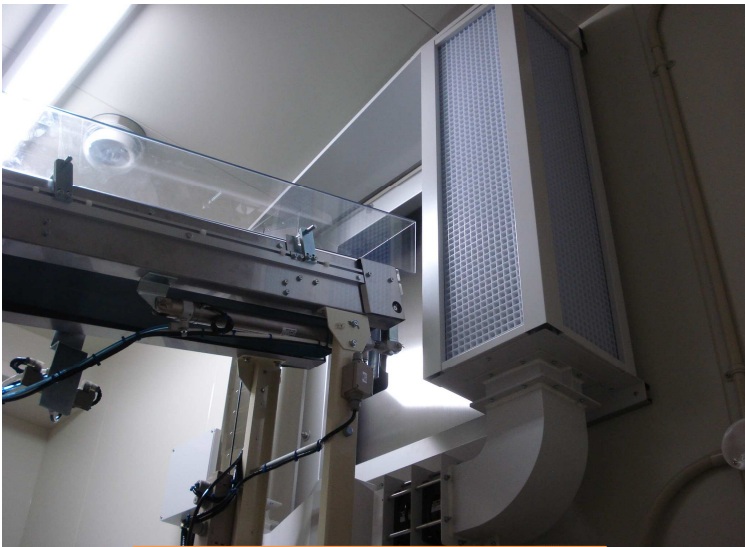
型式T-1000  
特長:プッシュプルの気流

型式T-1000  
搬送ライン開口寸法600×800H
