マイクロ
ナノバブル × ミスト × 節湯

MISTOP RICH SHOWER

ミストップ・リッチシャワー

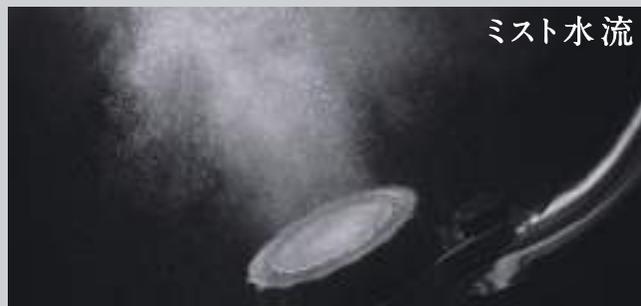
ミスト水流

シャワー水流でもミスト水流でも **マイクロナノバブル** (下記参照) が発生しています。汚れ落ちスッキリ。温浴効果も高まります。

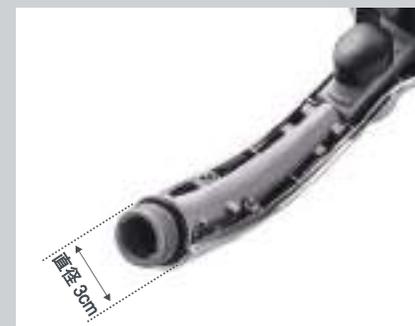
こんなにスリムで、握りやすいのに完全二重構造。素地のプラスチックとの表面膨張率の差から生じる“メッキ剥がれ”が発生しにくい構造です。

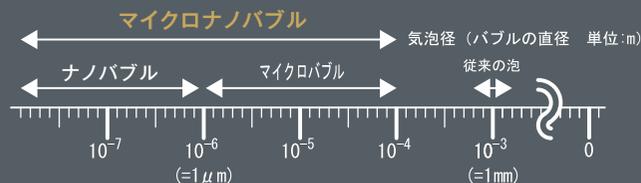
水などの液体中で発生している直径0.1mm(100μm)より小さな気泡を「マイクロナノバブル」と言います。その気泡のうち直径100μm未満で1μm以上の気泡は「マイクロバブル」、更に微細な1μm未満の気泡は「ナノバブル」と呼ばれています。

マイクロナノバブルは、直径100μm~300μmの人の毛穴に入り込みやすく、溜まった汚れや皮脂、汗、ニオイなどを取り除き、お肌をスッキリさせます。さらに気泡が消滅する(圧壊)時に発生する熱エネルギー等により、保湿感や、湯上りのぼかぼか感を与えます。

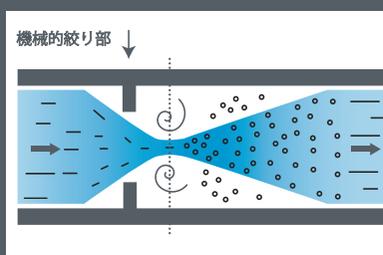
“マイクロナノバブル”の発生方法

「キャビテーション方式」で**マイクロナノバブル**を発生させています。これは流路の工夫(特殊な絞り部を設けること等)により起こる現象。水が絞り部を通るときに流速が最大となり圧力が低下することで、水中に含まれる溶存酸素が気化し、気泡となって発生します。
